ANEXO II ANÁLISE DO ÁMBITO DE ACTUACIÓN. FICHA DE TOMA DE DATOS CONSTRUCCIÓN S ILLADAS EN SOLO RÚSTICO

DATOS XERAIS: 1

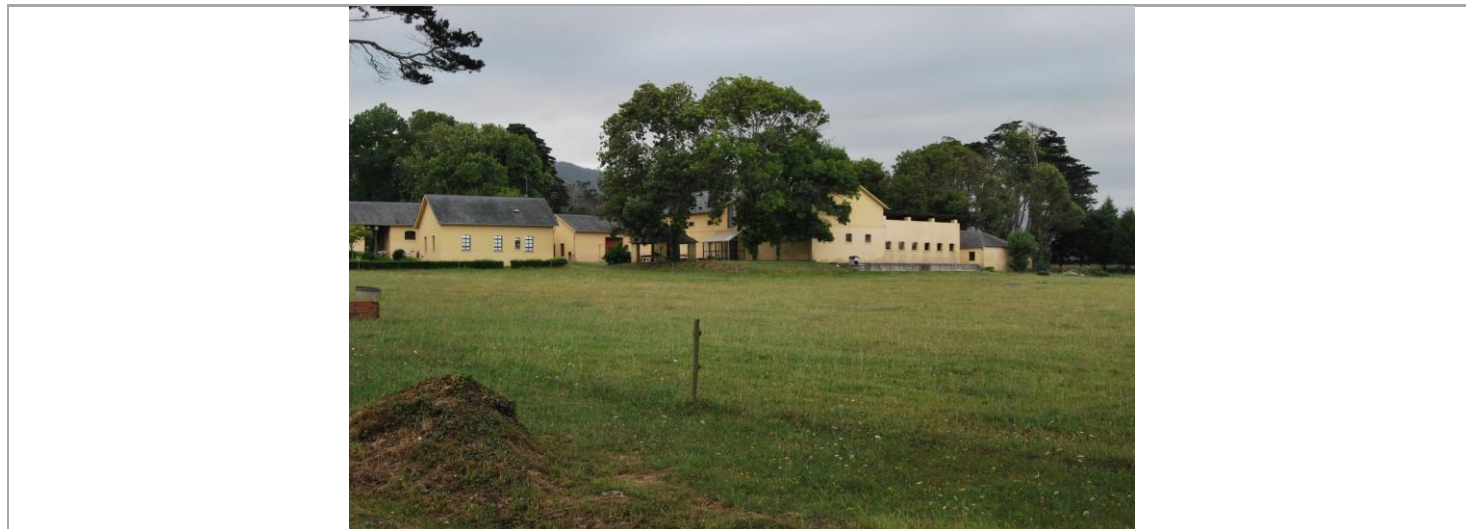
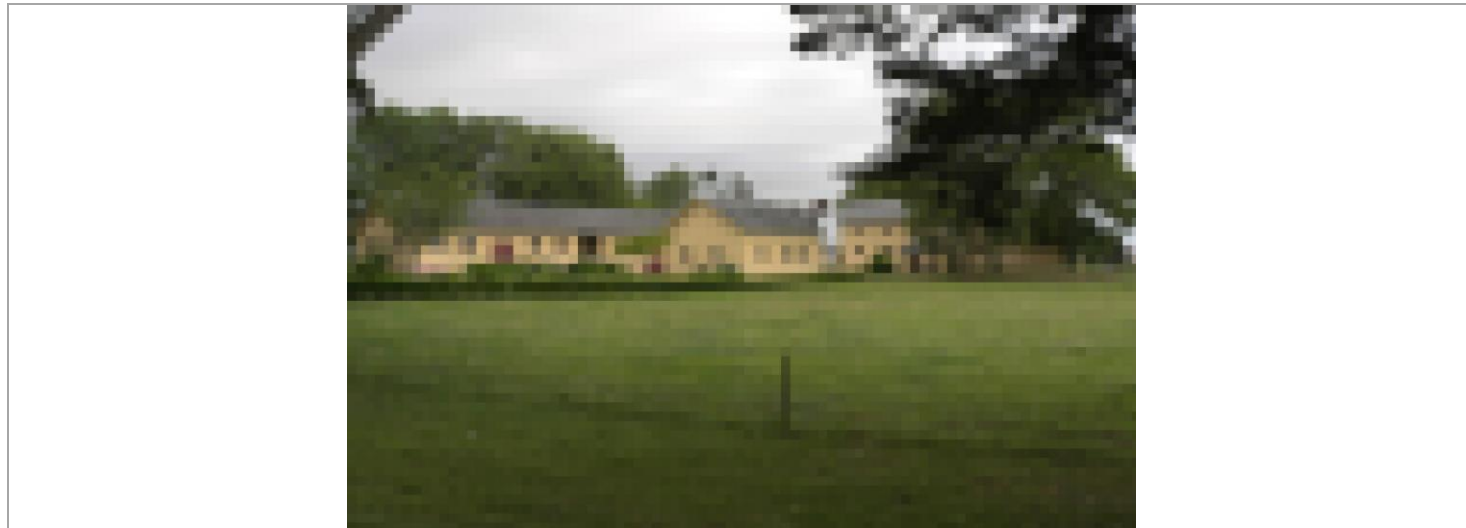
FOTOGRAFÍA DE CONXUNTO:

PATRÓN DE COMPOSICIÓN CROMÁTICA: Proporción por cores da escena:

| % Cor dominante: | 55 |
| Gama cromática: | G50Y-B70B |
| % Cor de mediación: | 30 |
| Gama cromática: | B20G-R80B |
| % Cor tónica: | 15 |
| Gama cromática: | Y20R-Y30R |

Complementarios divididos

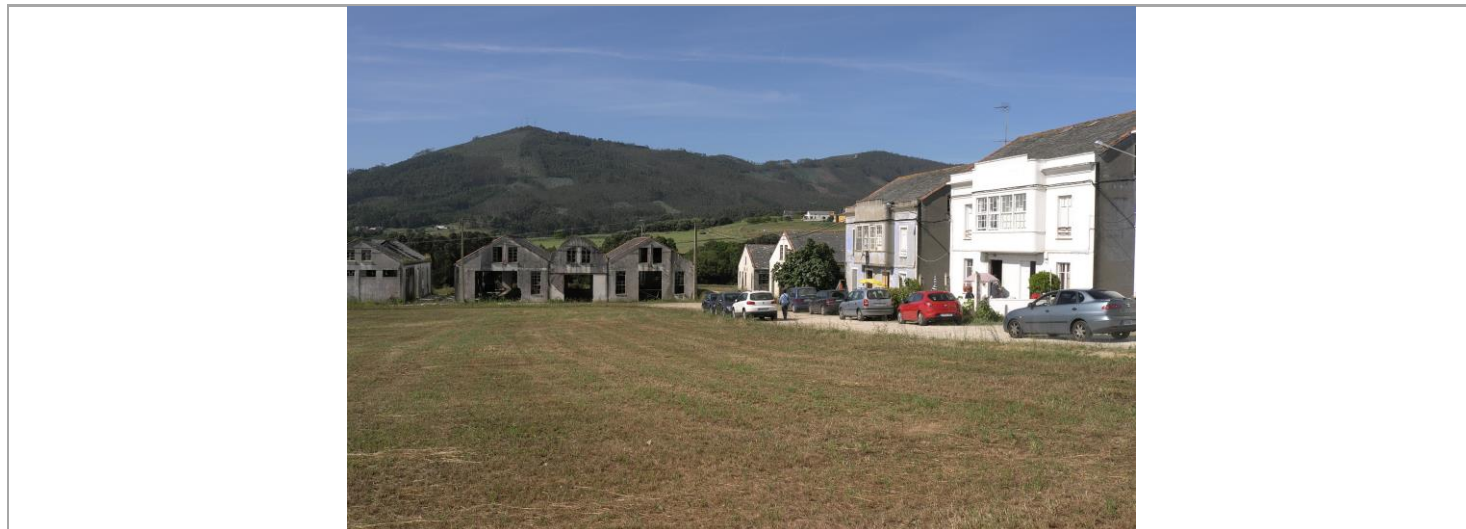
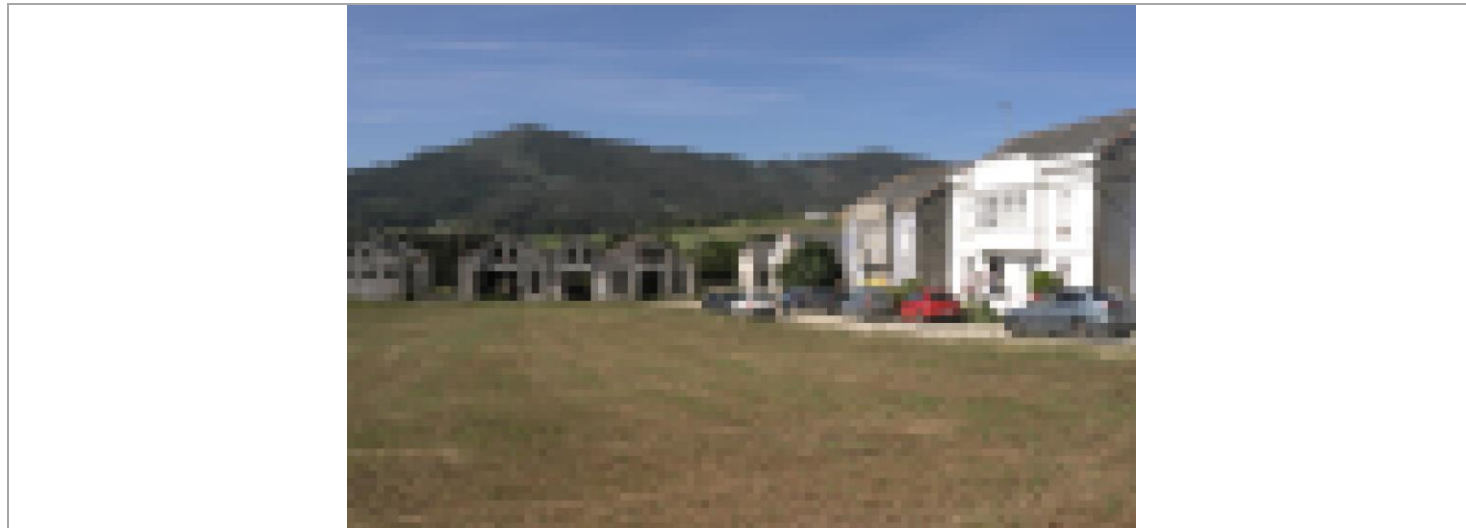
FOTOGRAFÍA DE CONXUNTO:

| % Cor dominante: | 60 |
| Gama cromática: | S 0500-N |
| % Cor tónica: | 40 |
| Gama cromática: | S 7020-R80B, S 6030-R80B |

Complementarios divididos

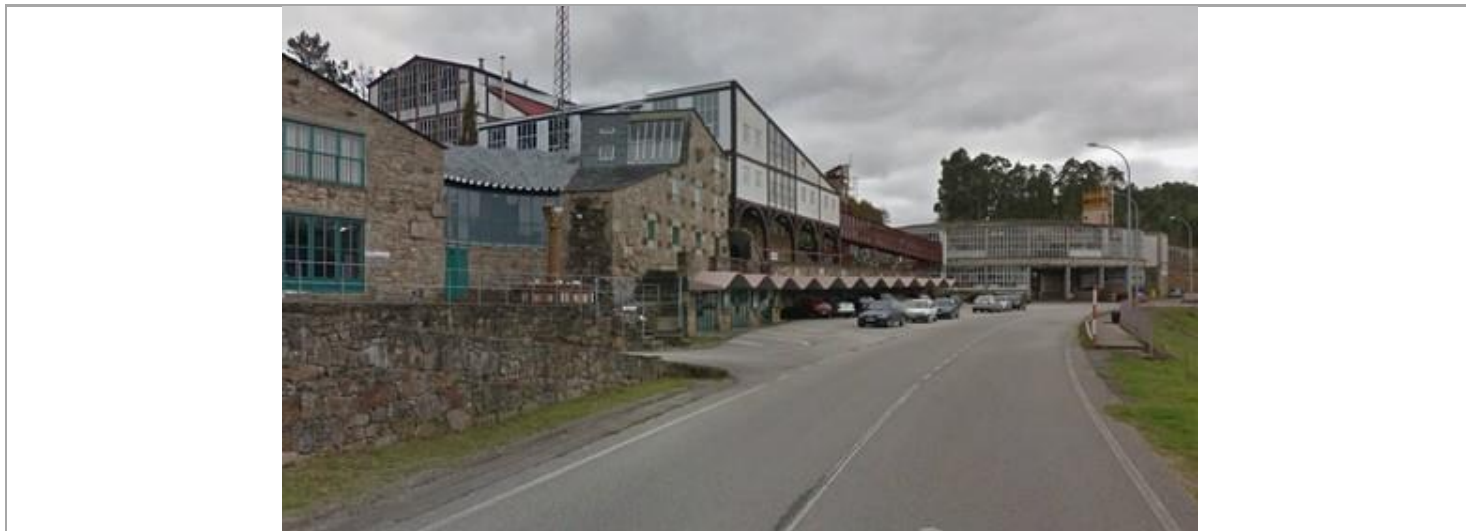
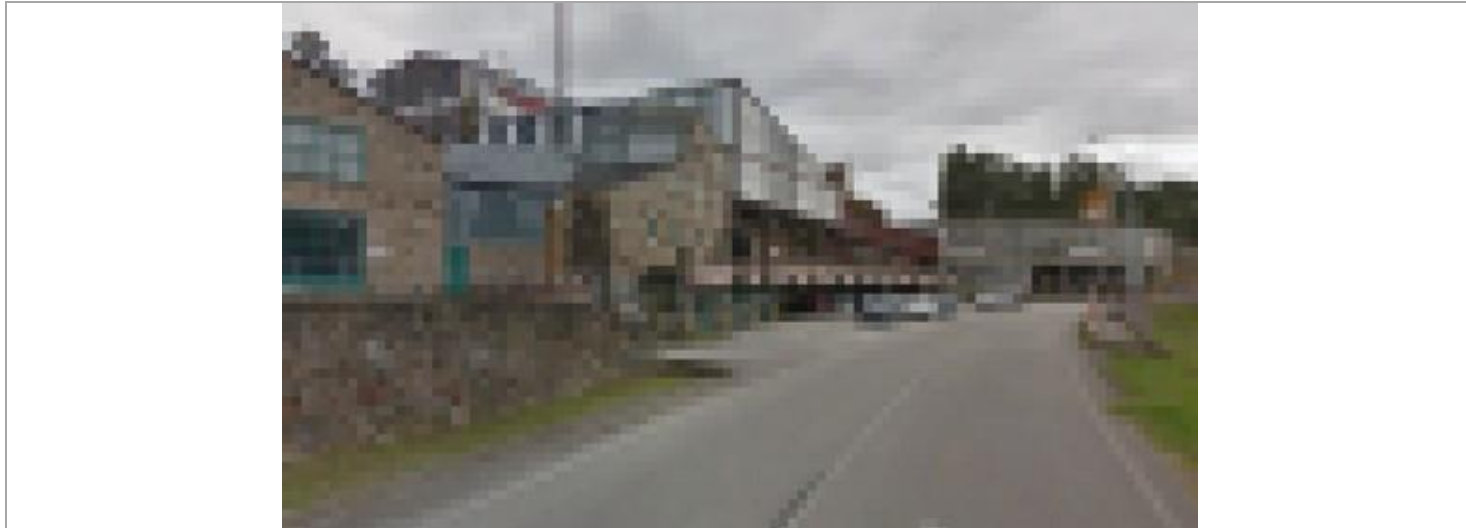
FOTOGRAFÍA DE CONXUNTO:

| % Cor dominante: | 85 |
| Gama cromática: | Y40R-Y50R |
| % Cor tónica: | 15 |
| Gama cromática: | B60G-B80G |

Complementarios

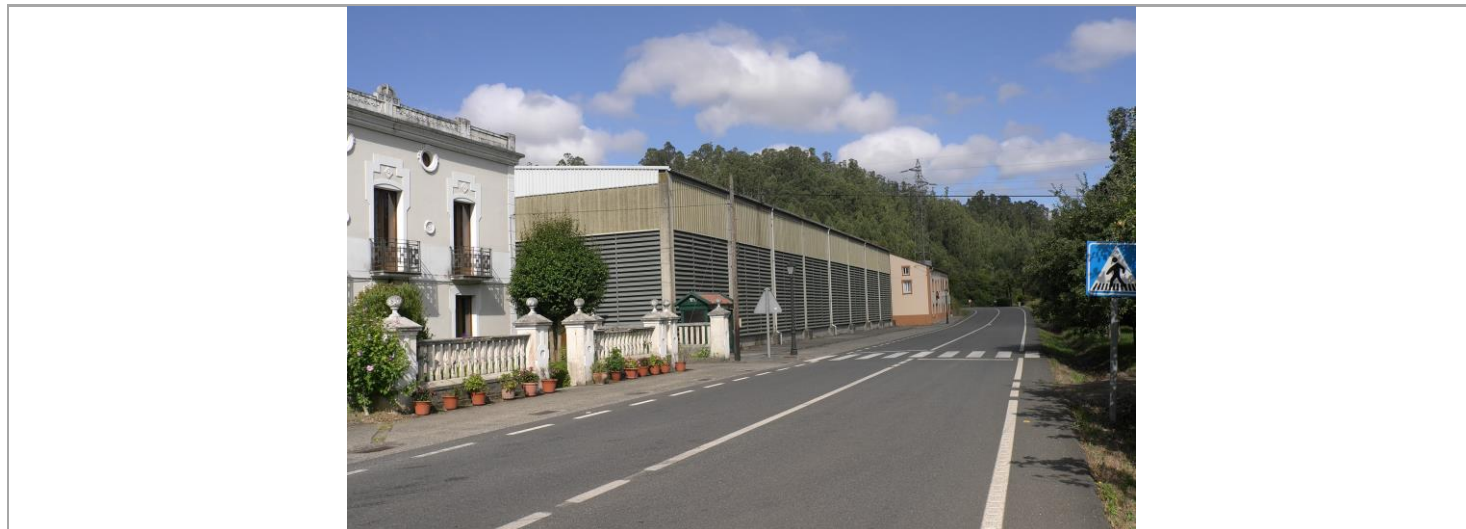
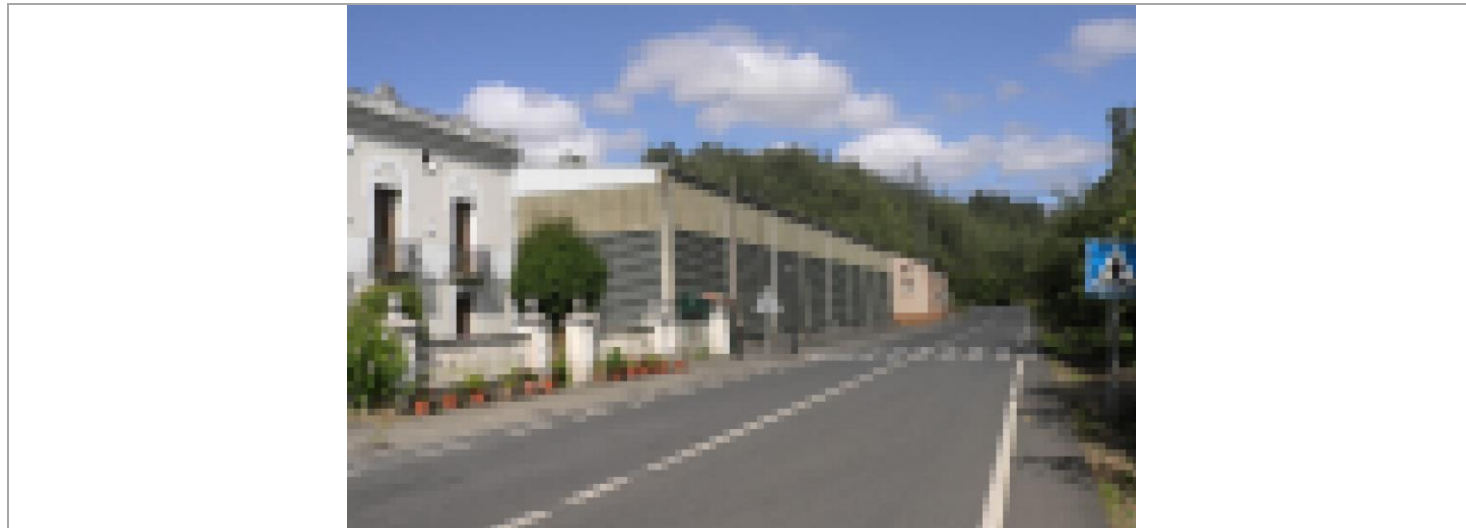
FOTOGRAFÍA DE CONXUNTO:

| % Cor dominante: | 30 |
| Gama cromática: | G80Y |

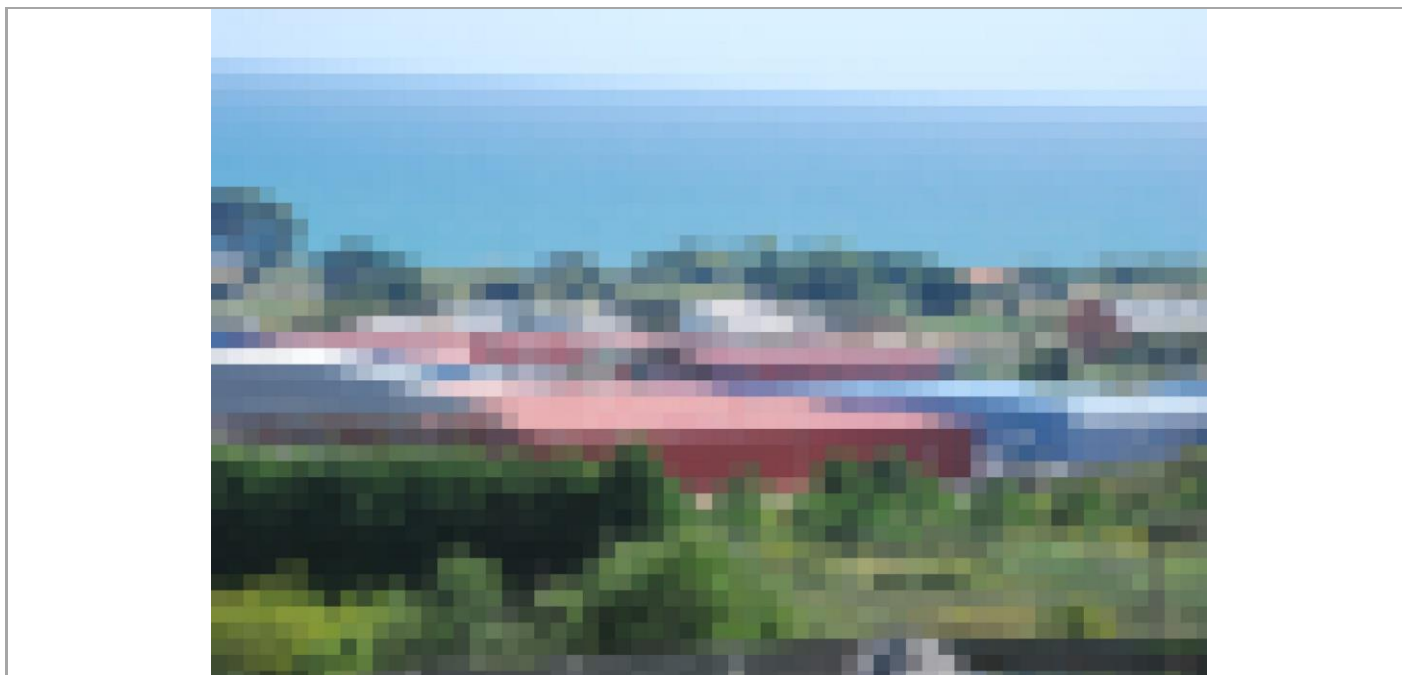
MOSAICO CROMÁTICO:

Cores por Escena: Vexetacion: G10Y, G20Y

A cor das cubertas bermellas contrasta coa da vexetación e coa do mar azul dando unha composición de complementarios divididos.

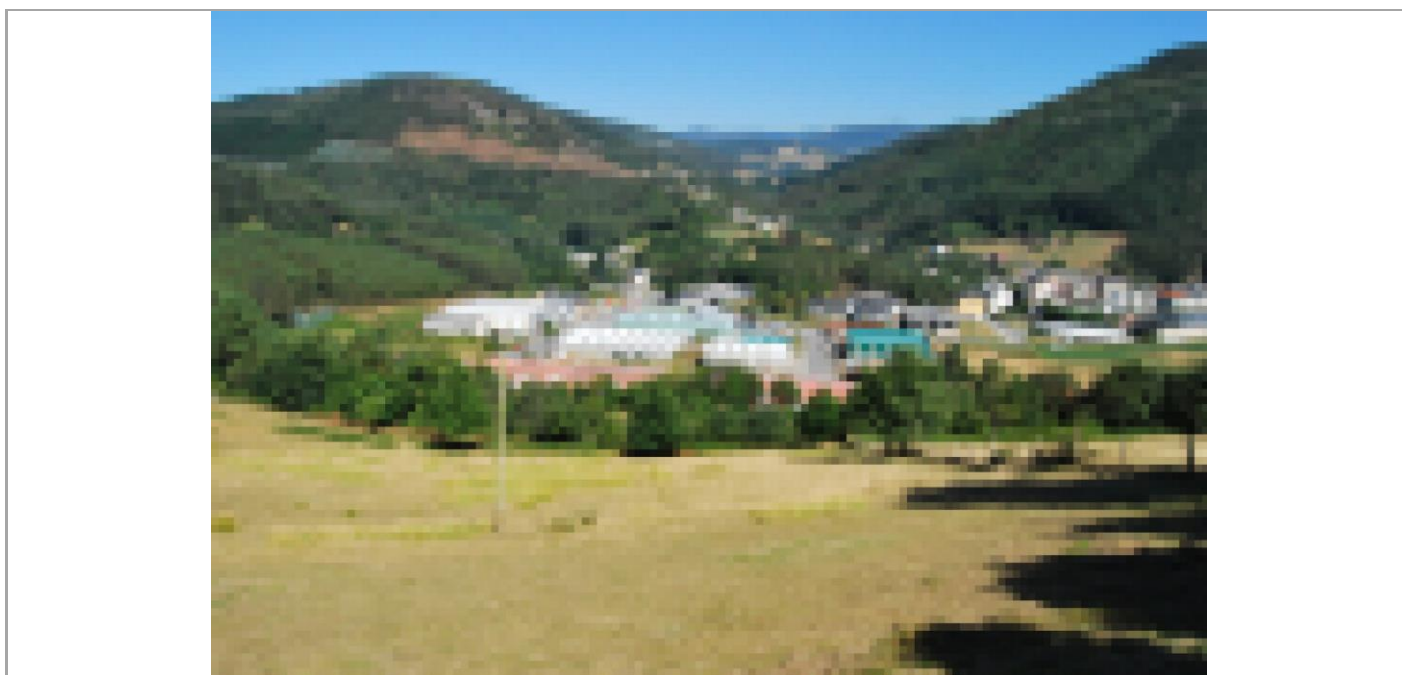
MOSAICO CROMÁTICO:

Cores por Escena: Y70R, B90G, B10G, brancos

-O valor de integración paisaxística está na localización, vinculada á estrada N-640 na marxe contraria ao paso do río Eo e na base do Monte dos Goios aproveitando unha zona de topografía suave.
